## **2. XIXe siècle et première partie du XXe siècle : l'expansion d'Antony**

### **L'éclectisme**

## **Régionalisme et pierre de meulière**

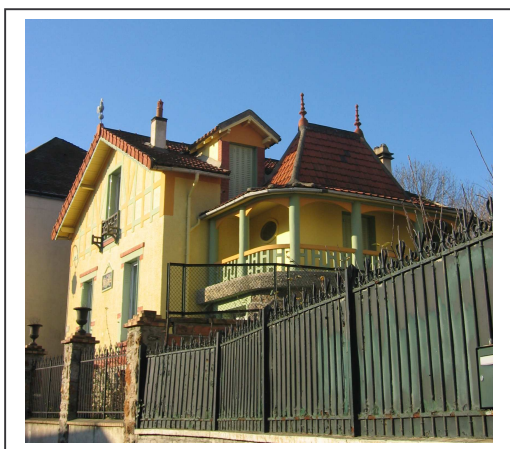
*Avenue Léon Blum n°3*

**Toit à double versant avec lucarne engagée.**

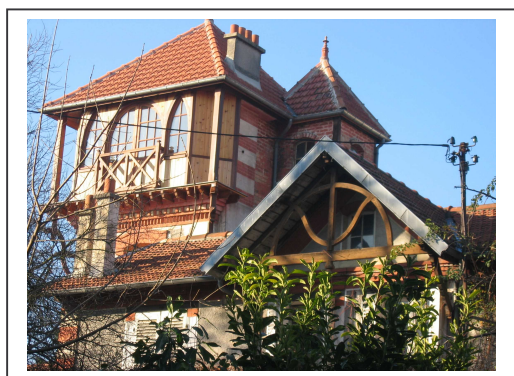
*Voie Saint Georges n°1*

**Toit à croupe, étage à encorbellement et échauguette.**

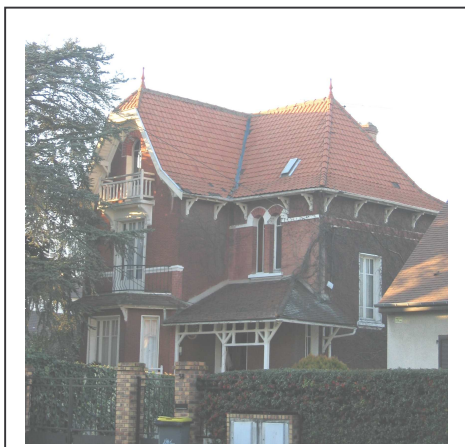
*Rue des Baconnets n°4*

**Toiture à multiples pentes en avancée.**

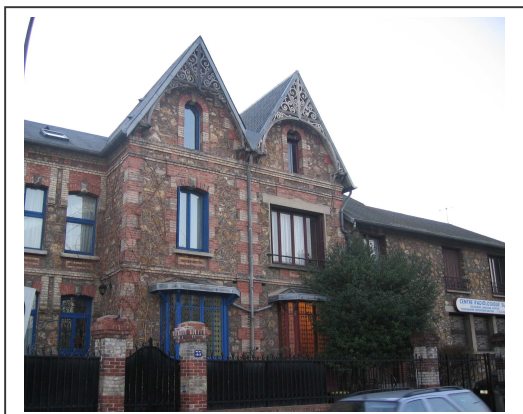
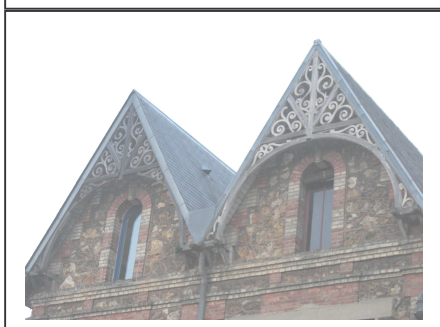
*Avenue Gabriel  
n°12*

*Détail de la toiture*

***Le travail de la toiture à deux versants est ici intéressant. Lucarne-pignon avec arabesque en bois se finissant en arc de plein cintre.***

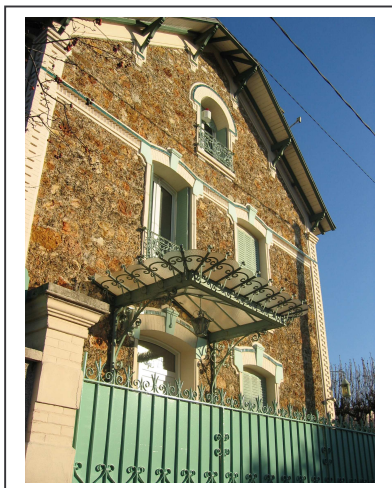
*Rue Augusta  
n°3*

***On remarquera la marquise en fer forgé et verre très ouvragée.***

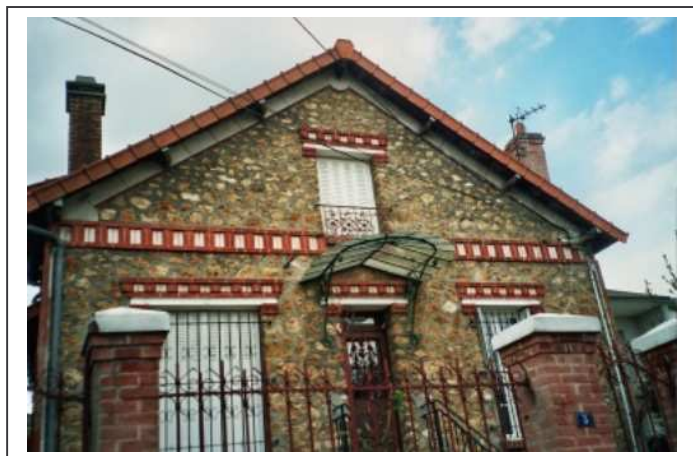
*Rue Louis  
n°14*

***On remarquera les linteaux des fenêtres en frise bicolore ainsi que la frise courant le long de la maison ainsi que le beau travail de ferronnerie sur le garde corps de la fenêtre et la porte d'entrée ainsi que la marquise***

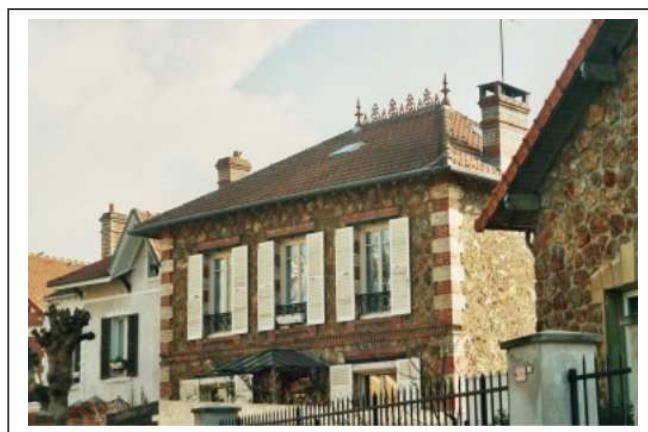
*Rue de l'Abbaye  
n°1*

***On remarquera la chaîne d'angle alternant des briques bicolores, la marquise ouvragée et la crête du toit orné de fleurons.***

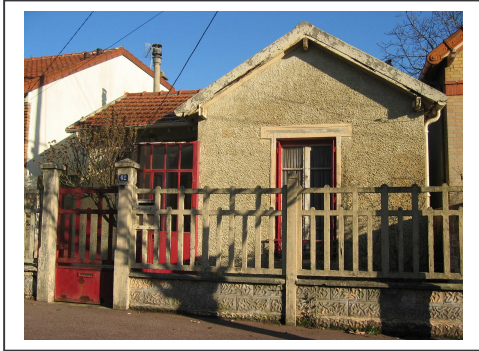
Rue Robert Doisy  
N°2

**Cette construction rappelle les premiers lotissements et l'époque des mal-lotis**

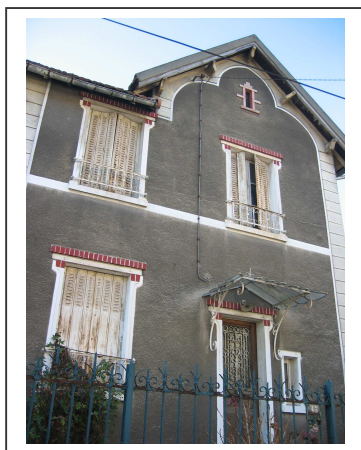
Rue des Marguerites n°1

**Les modèles deviennent plus soignés : toitures à demi-groupe, frises en brique, marquises simples, jeux des couleurs et des matières...**

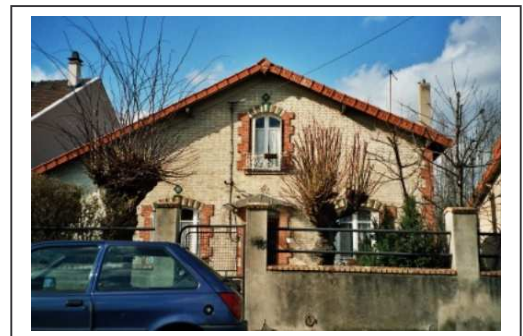
Rue des Rabats  
n°5

Il reste sur la commune d'intéressants exemples des premières vagues pavillonnaires. Ces pavillons présentent souvent une structure simple de cube.

Leur architecture devient plus complexe avec le temps (structure de la toiture, perron, bow-window...).

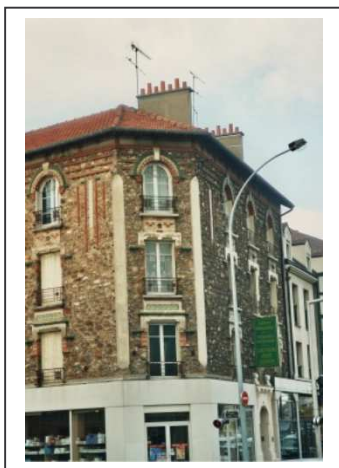
Avenue Gabriel Péri,  
n°3

**Cet immeuble R+3 du XIXe reproduit le style régionaliste par l'emploi des matériaux (pierre de meulière) et des éléments structurants de la façade (frise en faïence, linteaux cintrés et faïencés...)**

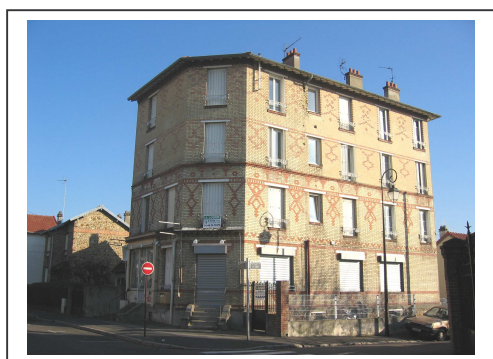
Avenue François Molé,  
n°4

**Cet immeuble R+3 du début XX e présente un jeu intéressant de briques bicolores dont les rouges forment des frises courant tout le long et scandent la façade de leur forme géométrique**

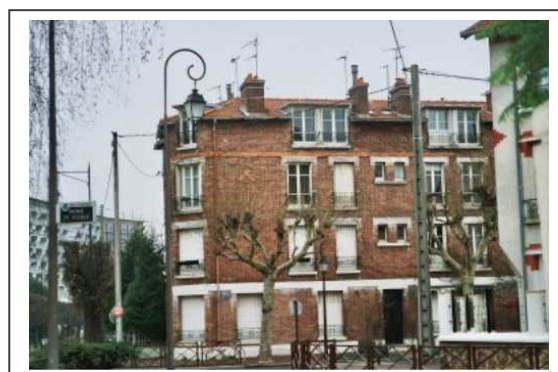
Avenue Léon Blum/rue de  
la Grande Couture, n°1

**Cet immeuble R+2+ combles aménagés du début XX e s'impose par sa longueur le long de la rue de la Grande Ceinture. On remarquera ici l'emploi de brique et de béton pour les embrasures et les linteaux.**
